SAN NYTT

Om arbetsmiljö och säkerhet inom sjöfart

ÅRGÅNG 37 1/13

TEMA: TROSSAR OCH SPÄNNBAND

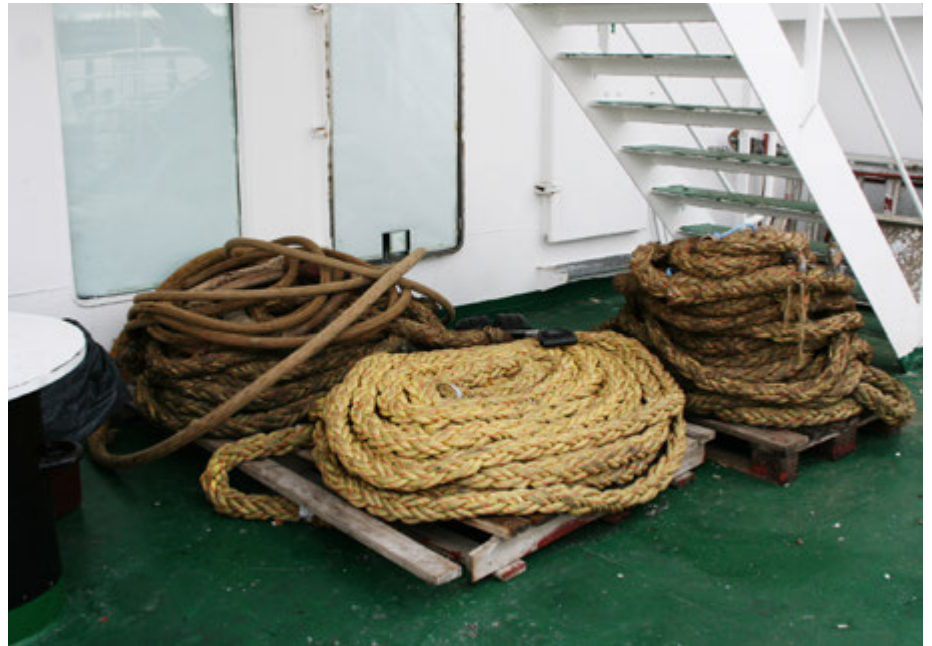
Trossarna på Viking Rosella ligger i god ordning.

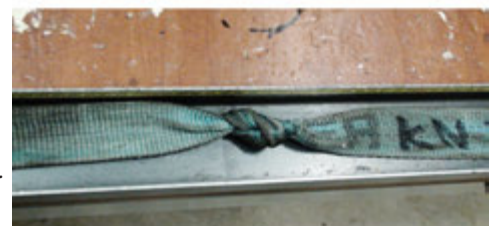
Knop på spännband.

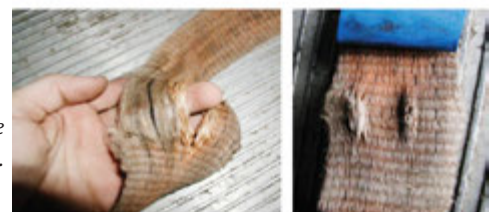
Rivskador i främst de tvärgående fibrerna.

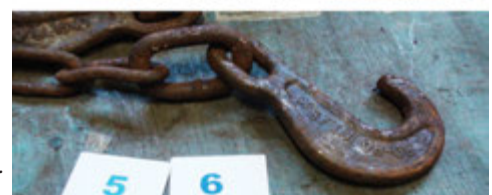
Skev kätting.

"You must also watch out for deformed links. If a link is damaged, the chain must be replaced," says Peter Andersson.

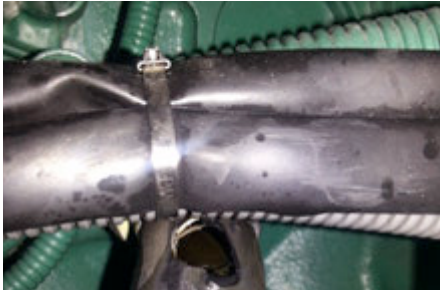
Hål i kylslang mellan motor och motorvärmare

Kylslangar gick av

På ett mindre fartyg hade föraren varit i maskinrummet och genomfört tillsyn utan anmärkning. En timma senare utlöste brandlarmet i maskinrummet. Det visade sig att huvudmaskinerna tömtes på glykolvätska då slangarna från motorblocket till den elektriska motorvärmaren brustit. Röken som vattenångan bildade hade fått branddetektorn att lösa ut. En trolig orsak till olyckan är att kallt vatten sugits in i sjövattnintagets filter, blivit till is, propat igen och därmed begränsat kylningen av motorerna. Det har lett till överhettning av slangarna och bidragit till att dessa brustit. Ytterligare en faktor kan vara att kylvätskan bytts ut mot en mer aggressiv sort. Problemet har uppstått ett flertal gånger på rederiets fartyg. Har man bytt kylvätska eller slangmodell finns det anledning att kontakta leverantören.

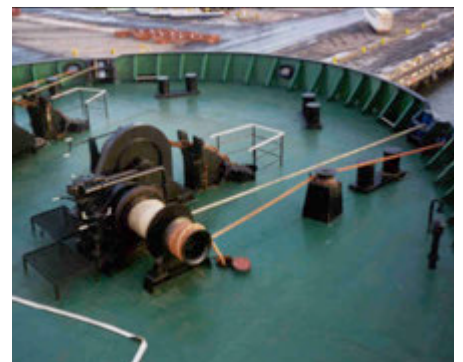
Förtöjningsarrangemang på back. I detta exempel är det gott om plats
