SLUTRAPPORT

Undersökning av syrgashalter och farliga gaser i trapphus till lastrum med timmer, träflis och övrigt organiskt material.

2009-11-04

Sjöfartsverket Projektnummer 11117-0

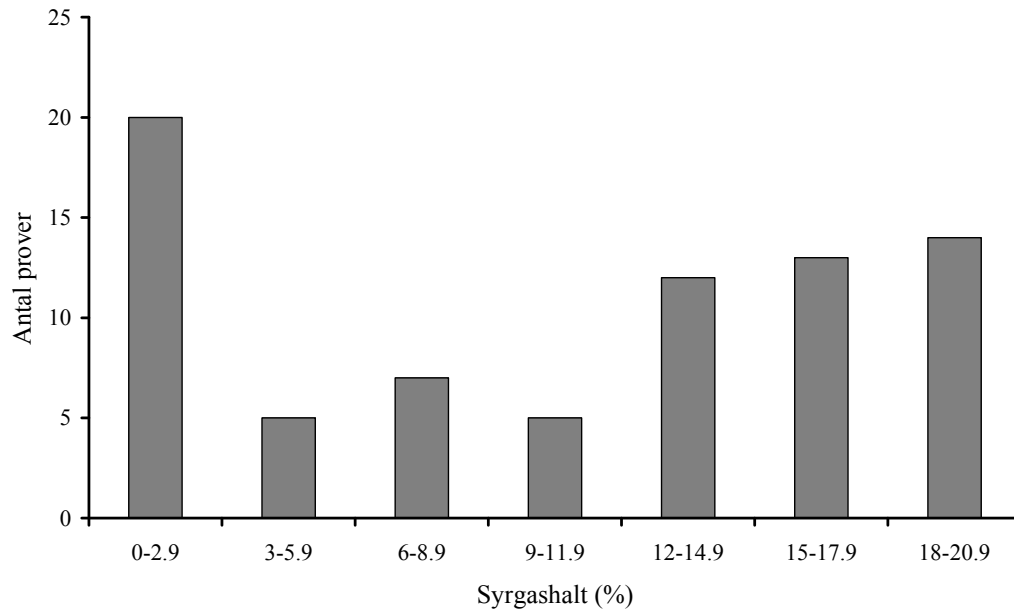
Figur 2. Frekvensanalys av provresultat i timmer och flislaster i förhållande till uppmätt syrgashalt.

Den genomsnittliga syrgashalten i trapphusen var 10 % och varierade mellan 0-20,9 % (antal prov (n) = 76, normal syrgashalt är 20,9 %). I 17 % av proverna var syrehalten noll %, se Figur 2. I en tredjedel av proven var syrgashalten livsfarligt låg, d v s <6 %, se Tabell 1. Fullständig förbrukning av syret kunde även noteras i de kortaste frakterna som varat endast 37 timmar. Syrebristen var mindre uttalad under den kalla årstiden, se Figur 3.

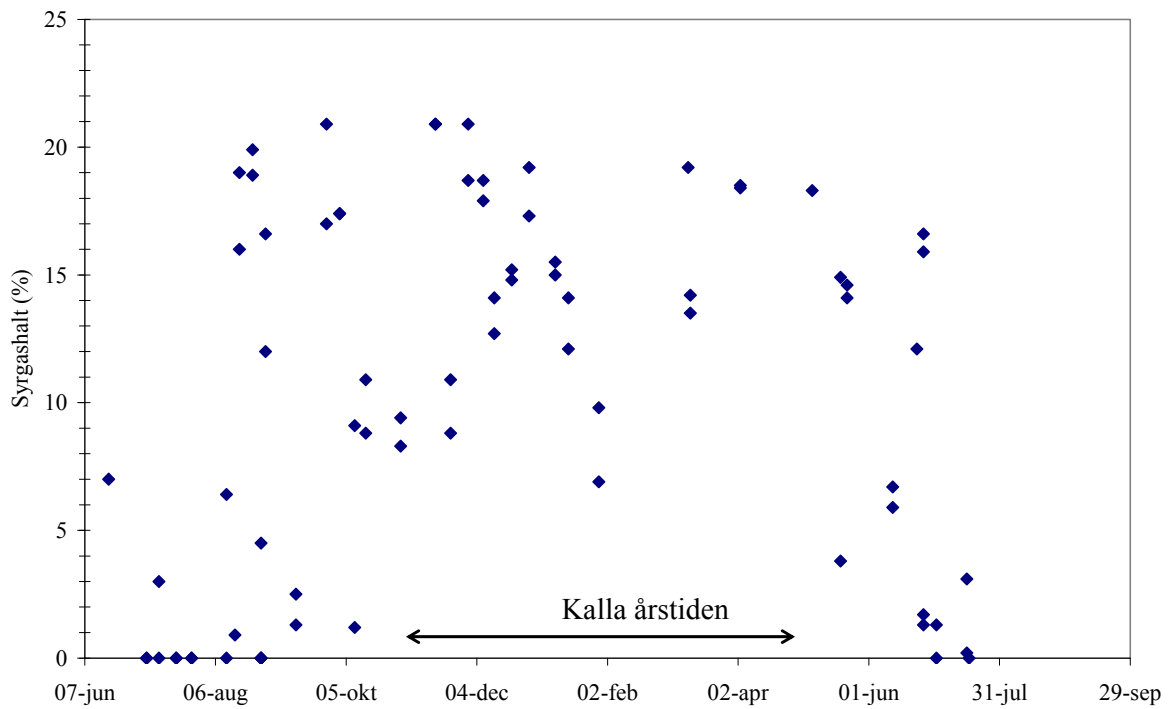
Figur 3. Årstidsvariation av uppmätt syrgashalt

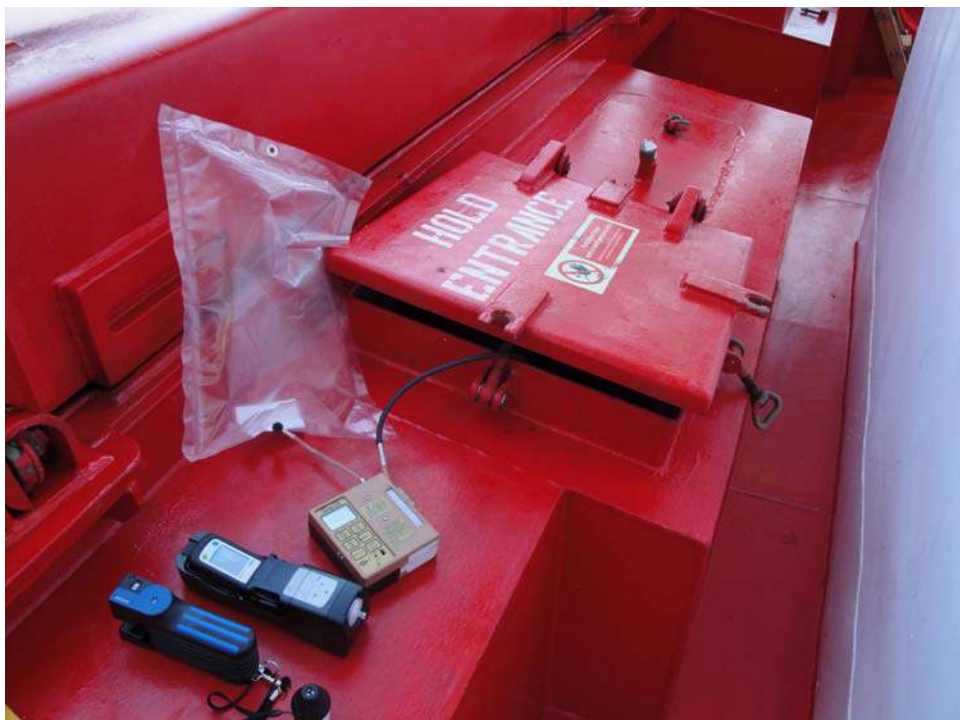
Bild 1 Provtagning i trapphus. På bilden pumpas luften i trapphuset till provtagningspåse.

Svavelväte (H_2S) kunde inte mätas med den införskaffade utrustningen då svavelvätesensorn på de handhållna direktvisande mätarna var korskänslig för CO och terpen. Provtagningen utfördes i sammanlagt 76 trapphus i den ostörda luften innan lastrumsluckorna togs bort. Provtagningen gick till så att trapphusluckan öppnades och en provtagnings slang sänktes ned så lång det gick, typiskt mellan 4-8 meter, beroende på trapphusens utformning, se Figur 1. Luckan lämnades därefter på glänt för att ge utrymme till provtagningslangen, se Bild 1 och Bild 2. Prover av träpellets, bark och träflis skickades för analys av mikrobiologisk förekomst.

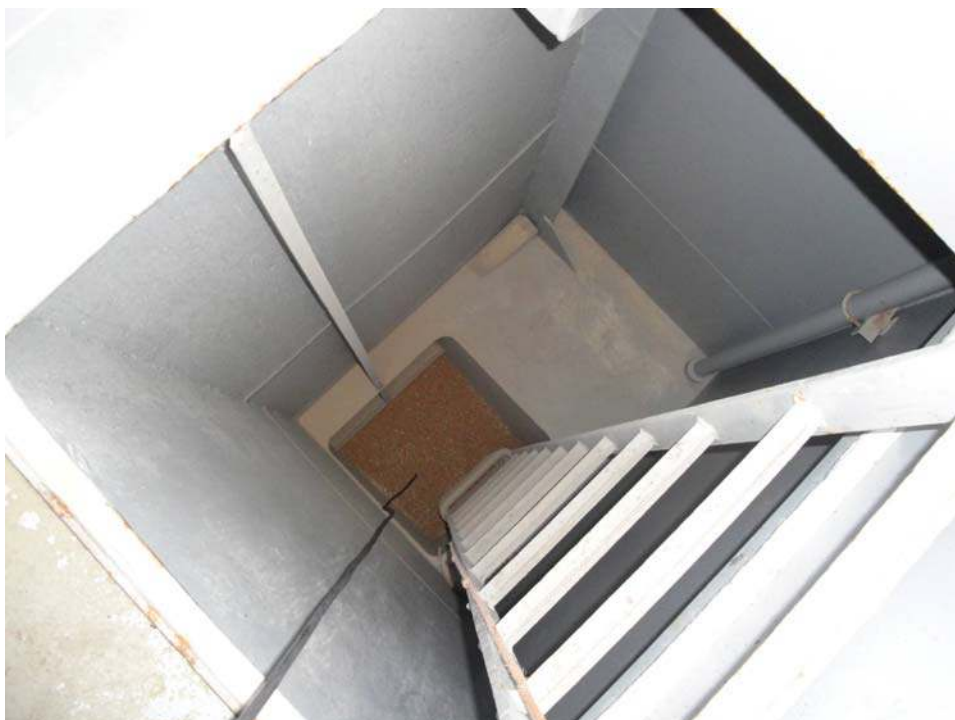
Bild 2 Trapphus till lastrum med vete, synligt i botten av trapphuset. Här uppmättes 300 ppm fosfin.

I en vetetransport från Sevilla uppmättes 300 ppm fosfin (CAS# 7803-51-2) ett bekämpningsmedel som tillsätts vid lastningen. Analyserna av fosfin gjordes dels med Dräger[®] reagensrör och dels med provtagningspåsar med efterföljande FTIR analys. Det yrkeshygieniska gränsvärdet för fosfin är 1 ppm för en 15-minuters exponering, och dödlig halt uppges föreligga efter 30 minuters vistelse i 1000 ppm enligt en sammanställning av the International Programme on Chemical Safety (IPCS www.inchem.org). Förhållandena vid denna provtagning liksom vid övriga var att ingångsluckorna till trapphuset hade varit stängda under hela resan. Detta är dock inte ett osannolikt scenario då luckorna alltid måste vara stängda t ex vid dåligt väder. Att ventiler under färd skulle dessutom förta effekten av fosfinbehandlingen. Värt att notera är att den direktvisande utrustningen från Dräger visade 190 ppm svavelväte (H₂S) vid denna mätning. Dräger bekräftar att sensorn för H₂S korsindikerar på fosfin med nästan samma känslighet.
