SAN NYTT

Om arbetsmiljö och säkerhet inom sjöfart.

ÅRGÅNG 33 1/09

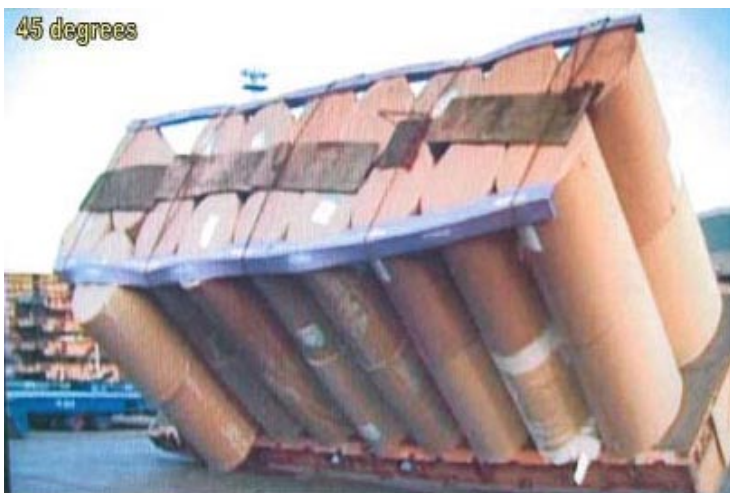
Vid ett lutningsprov som utfördes av Finnlines 2007 gled lasten av rolltrailern vid en lutning på cirka 45 grader. Bild ur Haverikommissionens rapport.
